## **Information MC100**

## MC100

Mise à jour mars 2015

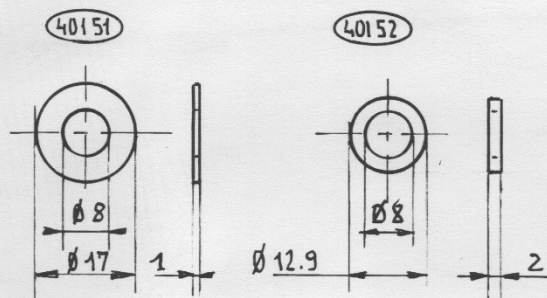
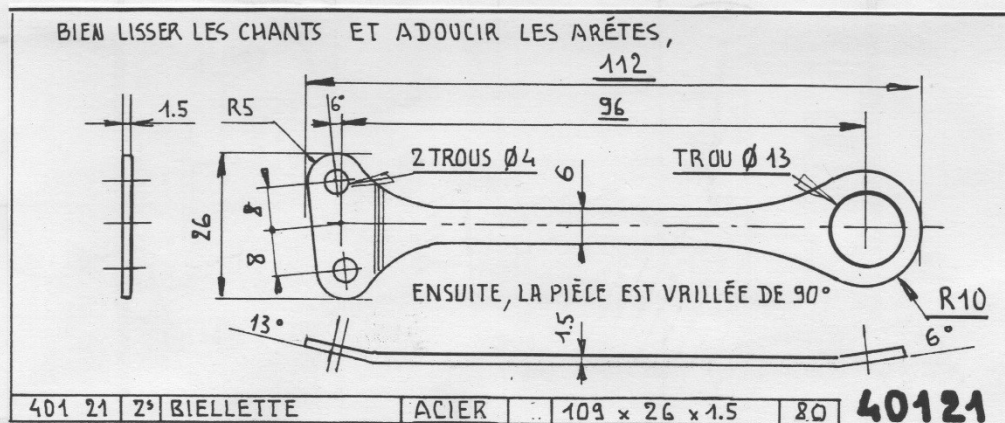
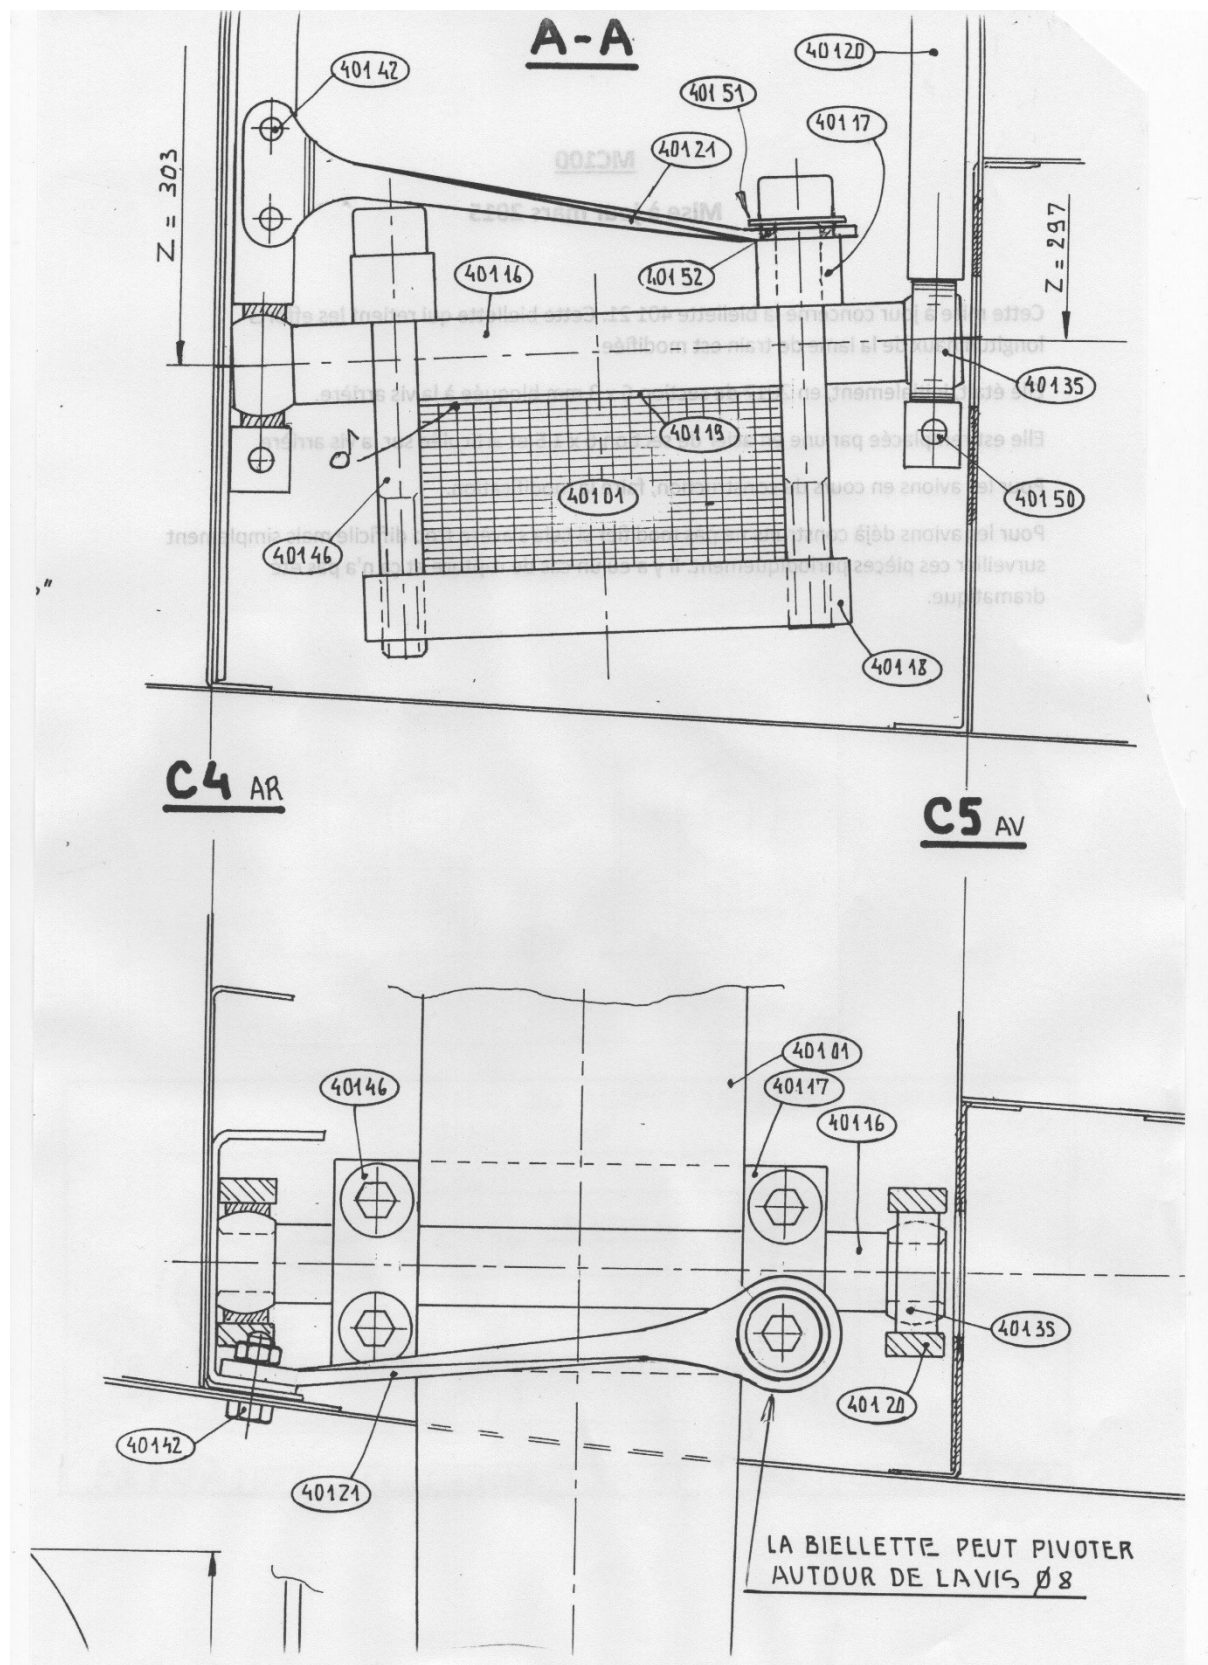
Cette mise à jour concerne la biellette 401 21. Cette biellette qui retient les efforts longitudinaux de la lame de train est modifiée.

Elle était, initialement, en 2017 de section 6 x 3 mm bloquée à la vis arrière.

Elle est remplacée par une en acier de section 6 x 1.5 et articulée sur la vis arrière.

Pour les avions en cours de construction, faire la modification.

Pour les avions déjà construits ne pas modifier si cela s'avère trop difficile mais simplement surveiller ces pièces périodiquement. Il y a eu un cas de rupture et ça n'a pas été dramatique.
